Opnæsgård (OP1-29), Opnæsgård 1-29, 2970 Hørsholm
Kvalitetskontrol af rengøring foretaget 19/06/2020

Kvalitetsvurdering:
4 af 5 stjerner

Rapportdato:
19/06/2020

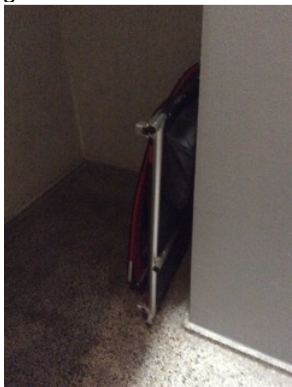
Obs Ting på gulv i kælder

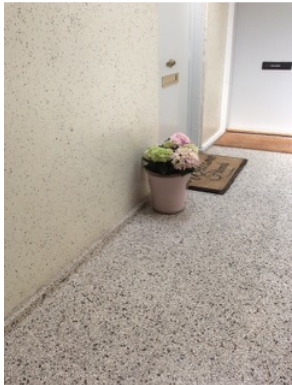
Obs Plante på repos 2. Sal
