Opnæsgård (OP31-85), Opnæsgård 31-85, 2970 Hørsholm
Kvalitetskontrol af rengøring foretaget 30/04/2020

Rapportdato:
30/04/2020

Konsulent:
Dot Nielsen

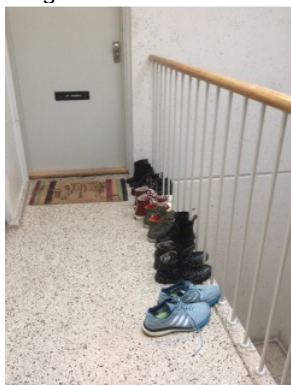
3. Sal

Bemærknin Mange sko

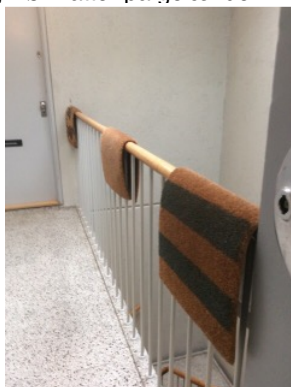
3. Sal

Bemærkning Dørmåtter på gelænder
