A/B Opnæsgård, att. bestyrelsen  
Opnæsgård 31, 2970 Hørsholm

Notat om brandteknisk gennemgang & vurdering

Dato 04.10.2022  
Sag nr. BR22355  
Init. OCH  
Rev.  
R. dato  
Dokum. bra-not-001

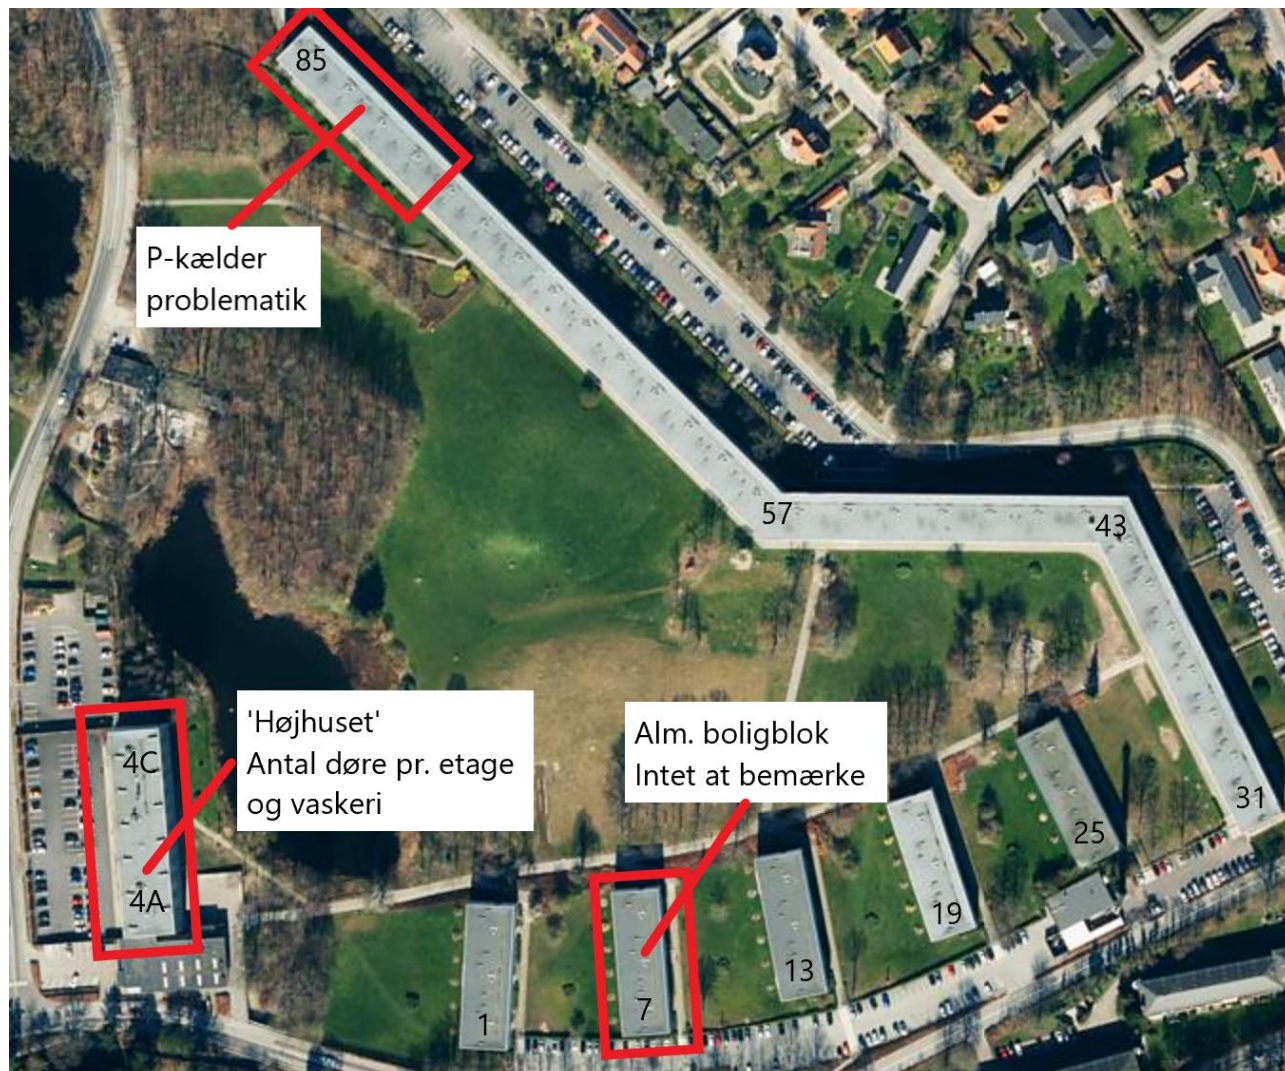
På luftfoto herunder vises et overblik over bebyggelsen A/B Opnæsgård.

De 3 røde bokse viser de områder at bygningskomplekset, som der umiddelbart var i fokus under besigtigelsen 7. september 2022.

Ved gennemgangen 7. september 2022 startede vi ved 'Højhuset', Opnæsgård 4A-4C med dets vaskeri, gæstebolig, forsamlingslokale og 3 opgange. Vi gennemgik derefter en af de lave blokke, Opnæsgård 7-11, med opgange og gennemgående kælderrum. Endelig gennemgik vi parkeringskælderen under Opnæsgård 81-85 med dens adgangsveje, brandporte, udluftning m.m.
